RÉHABILITATION DE LA VENTILATION DANS L'HABITAT COLLECTIF

# DIAGNOSTIC

PRÉALABLE DE MISE EN ŒUVRE

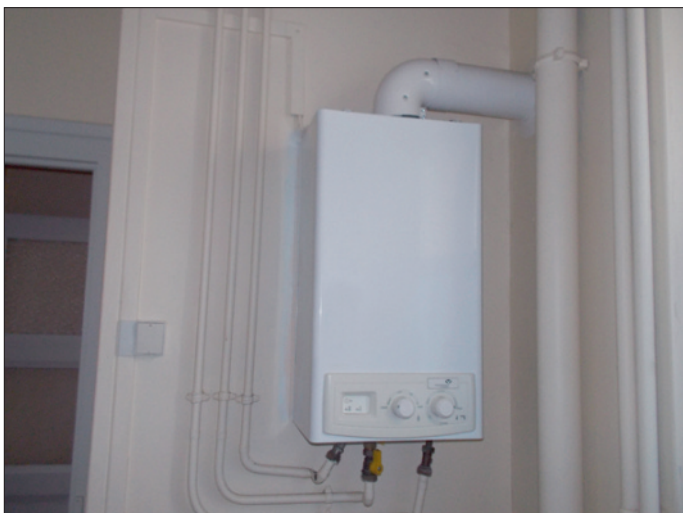
Chauffe bain à ventouse

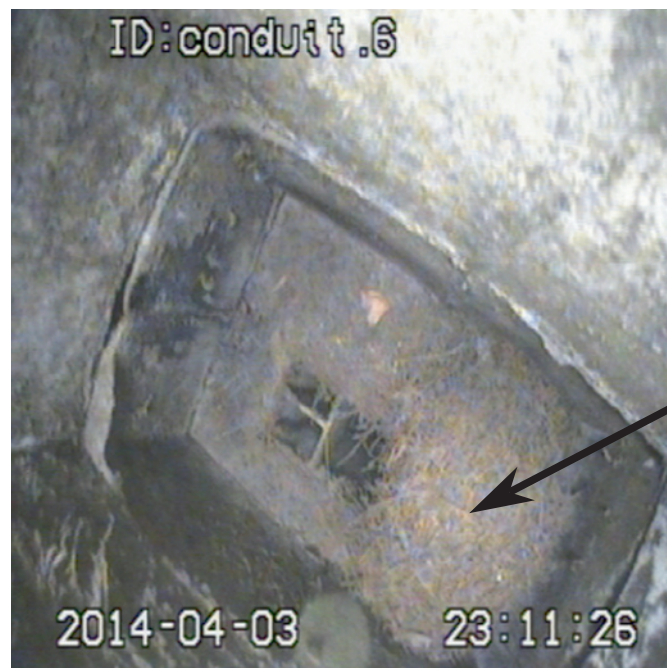
Constat : nid d'oiseau dans conduit

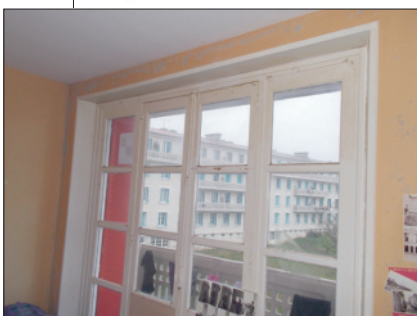
Contrôle menuiserie

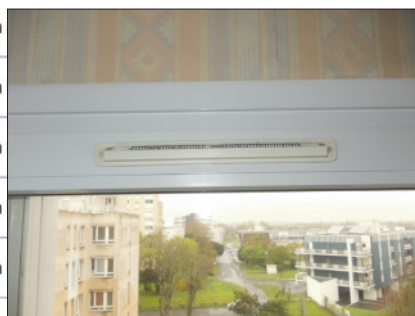
Entrée d'air existante

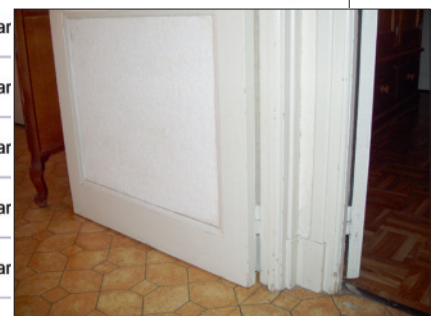
Contrôle visuel du détalonnage de porte

Contrôle du poste entrée d'air, vérification des détalonnages, des entrées d'air parasites et des débouchés pour extraction. Toutes ces opérations sont détaillées sur la fiche diagnostic logements (annexe E.1, ATEC hygro et annexe D.1, ATEC auto).

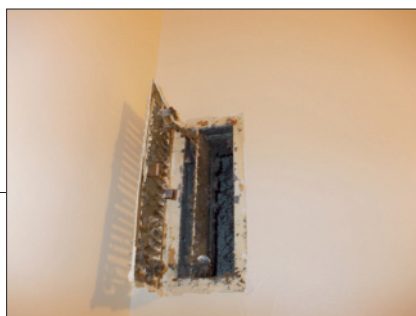
Vh existante

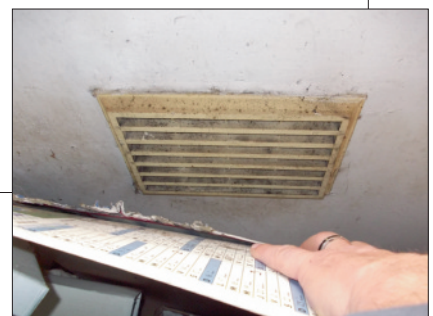
Amenée d'air basse existante

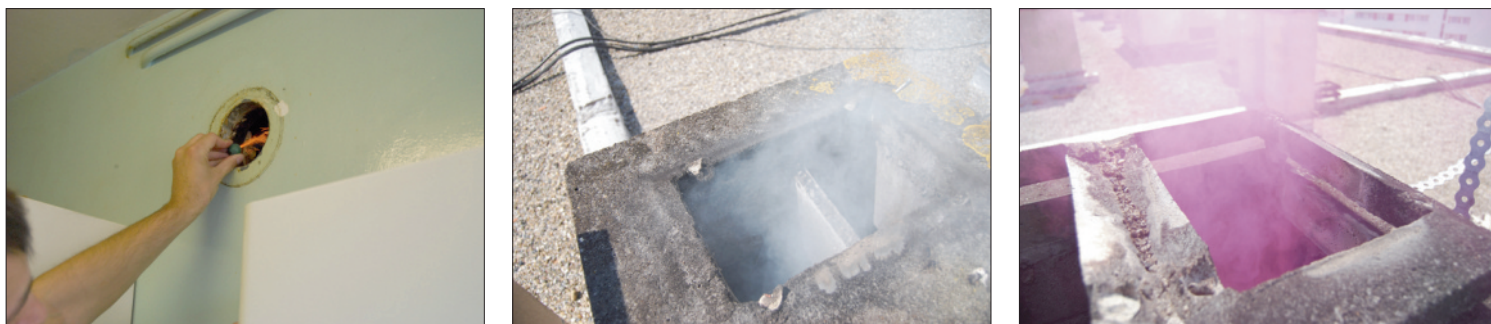
Contrôle de vacuité et de repérage des conduits par test fumigène.

- déterminer la nature des conduits existants à utiliser ( shunt, individuel, alsace, circulaire maçonnés ou galva),
- vérifier leur correspondance avec les logements et les pièces à traiter,
- dissocier les conduits de fumée et les conduits de ventilation pour appliquer les différentes réglementations en vigueur,
- contrôler leur vacuité par un test fumigène,
- examiner, si nécessaire, leur état de fonctionnement par une inspection vidéo (passage caméra).

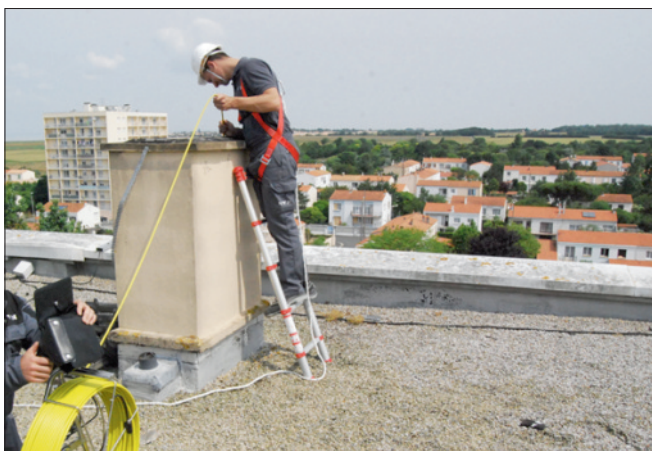
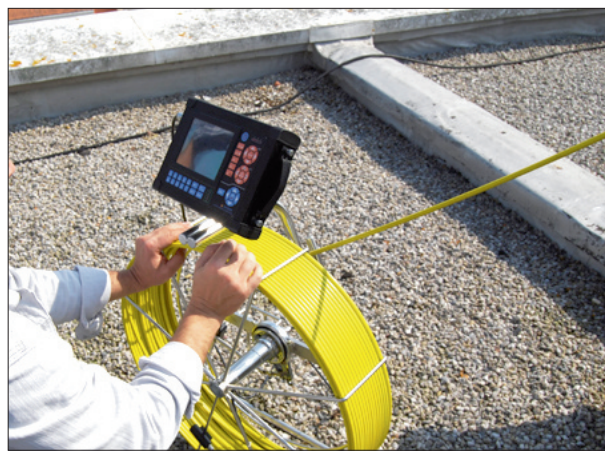
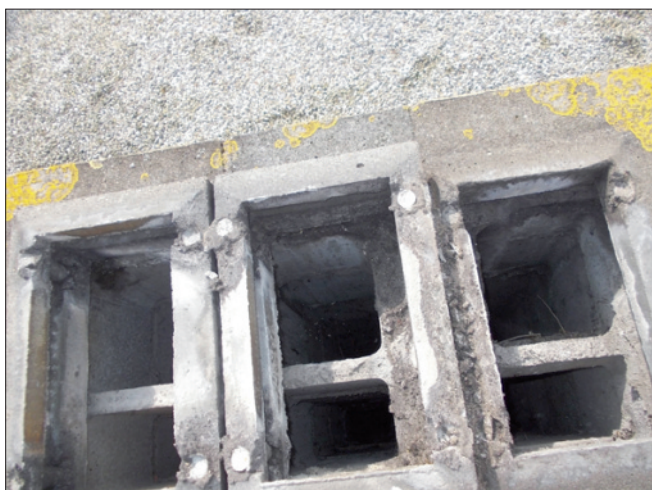
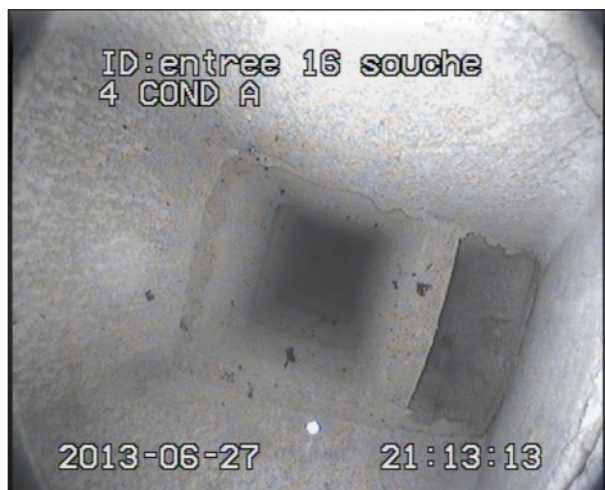
Contrôle des conduits existants par passage caméra
